# die burg verfällt

# die burg soll weiterleben

# sanierung des turmes

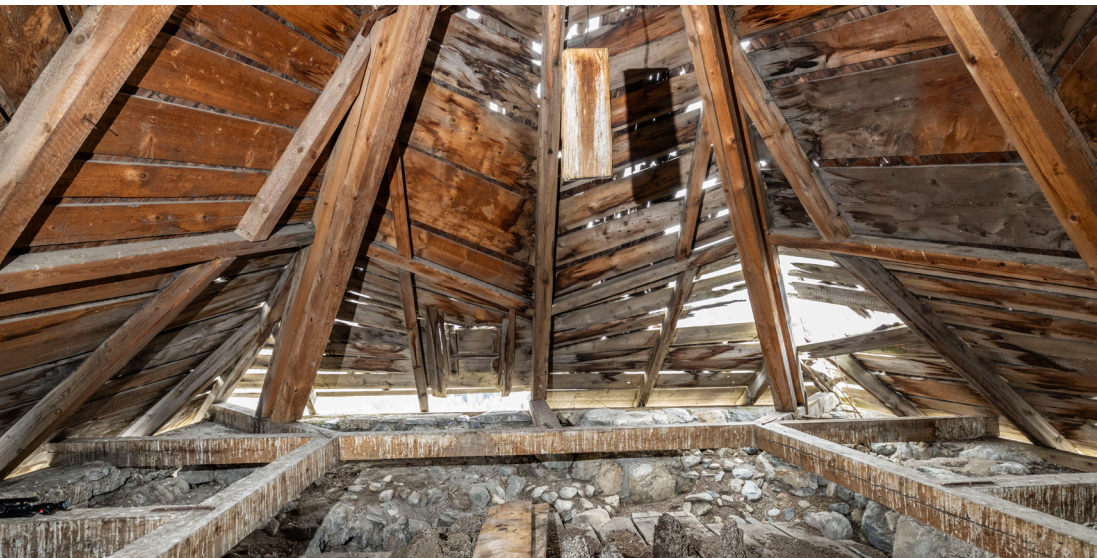
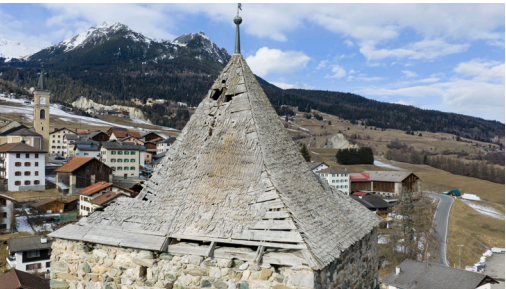
Das Turmdach der Burg Riem ist in baufälligem Zustand. Die Holzabdeckung weist grosse Löcher auf. Das raue Klima hat den Schindeln zugesetzt. Die oberste Mauerkrone bröckelt. Im Innern bedecken grosse Ablagerungen von Vogelkot die erhaltenen Geschossböden.

Damit das Mauerwerk weiterhin geschützt ist, muss das Dach neu errichtet werden. Die Mauerkronen müssen saniert werden. Im Innern des Turmes soll ein Treppenhaus mit Zwischengeschossen errichtet werden. Das Treppenhaus macht den Turm erlebbar und dient dem Unterhalt des Gebäudes.

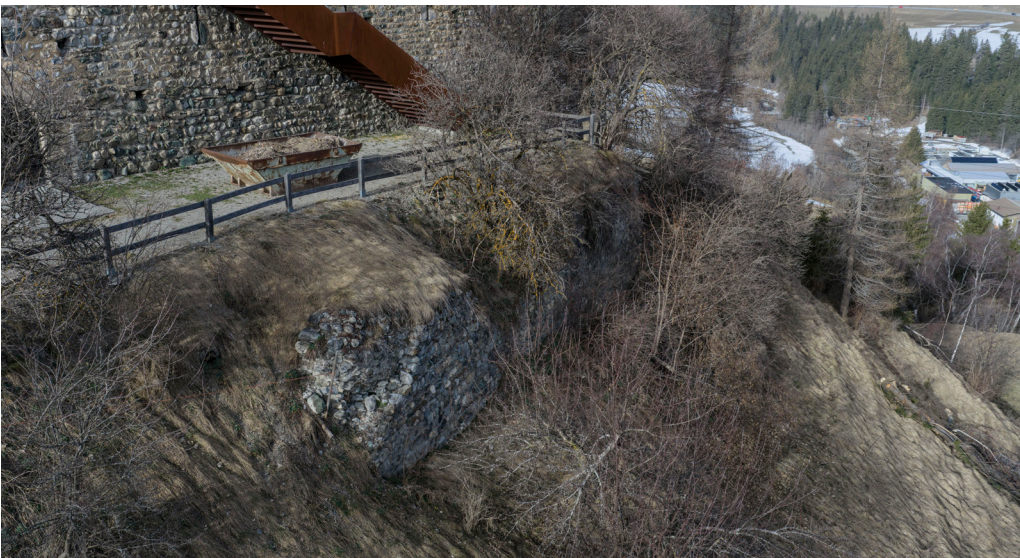
Die Burg Riem war einst von einem mächtigen Bering, einer hohen Schutzmauer umgeben. Dieses Mauerwerk ist heute nur noch in Resten erhalten und droht weiterhin zu verfallen. Im oberen Bild sind die südlichen Fundamente der ehemaligen Mauer zu erkennen, die vom Wurzelwerk der Sträucher zerstört wird.

Damit die Fundamente der alten Ringmauer nicht abbrechen, müssen die Mauern erforscht und freigelegt, wucherndes Gestrüpp, das das Mauerwerk zerstört, entfernt, die Mauerkronen saniert und vor Witterungseinflüssen geschützt werden.

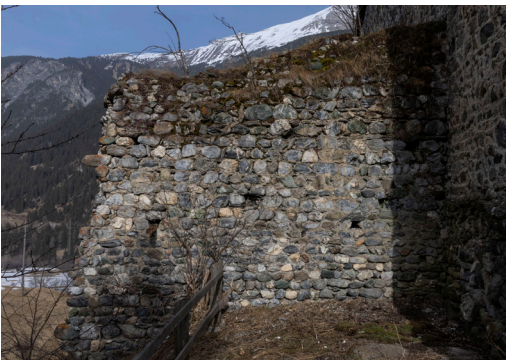
Der nördliche Mauerfortsatz, der einst den Bering mit der Burg verband, droht Stück für Stück abzustürzen.

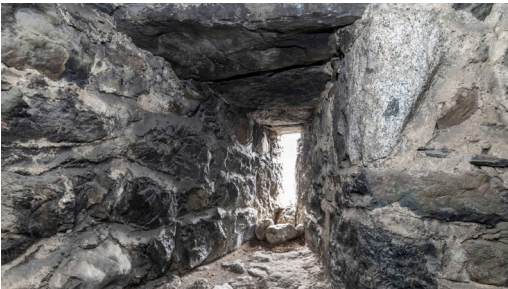
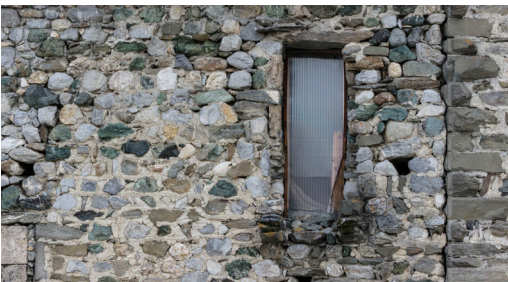
Die Burg Riem verfügt über viele Öffnungen und Fenster. Die meisten von ihnen sind als Schiessscharten ausgebildet, als schmale, sich verjüngende Öffnungen, die im breiten Mauerwerk ausgespart sind.

Daneben gibt es elegante Bogenfenster, Austritte und einfache Öffnungen, die in den letzten Jahrzehnten mit Plastikplatten, Holztafeln und Ziegelsteinen provisorisch verschlossen wurden.

Die provisorischen Abdeckungen sollen nun durch einfache, beständige Glaskonstruktionen ersetzt werden, die dazu beitragen, die Burg zu erhalten.
